PROJECTE FINAL DE GRAU

## **PRÀCTICUM EN REHABILITACIÓ D'UN EDIFICI D'HABITATGES**

**Projectista/es:** Oriol Benítez Fors  
**Director/s:** Cristian Alamo Plazas  
**Convocatòria:** Novembre/Desembre 2013

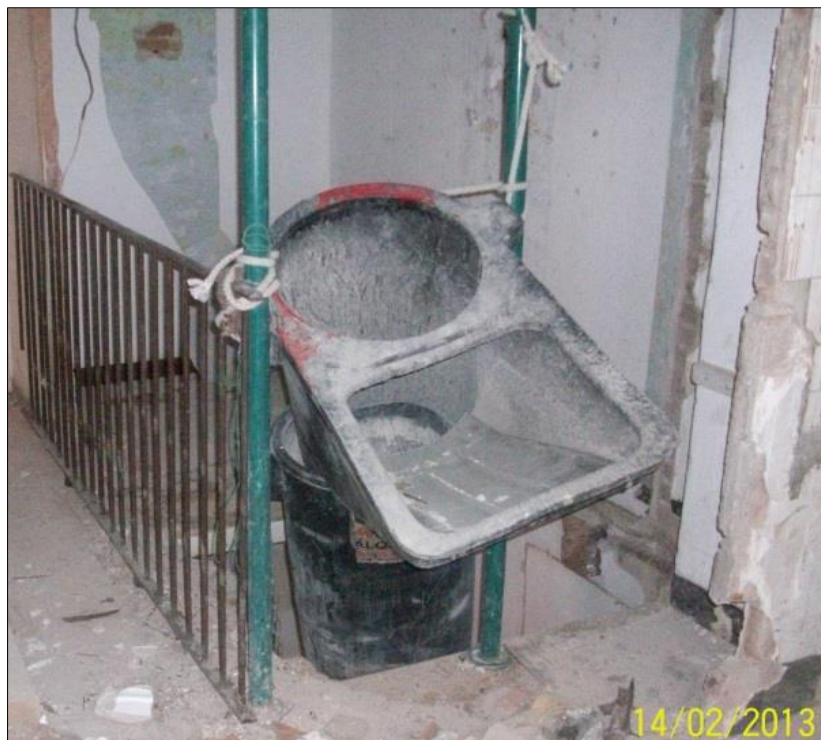
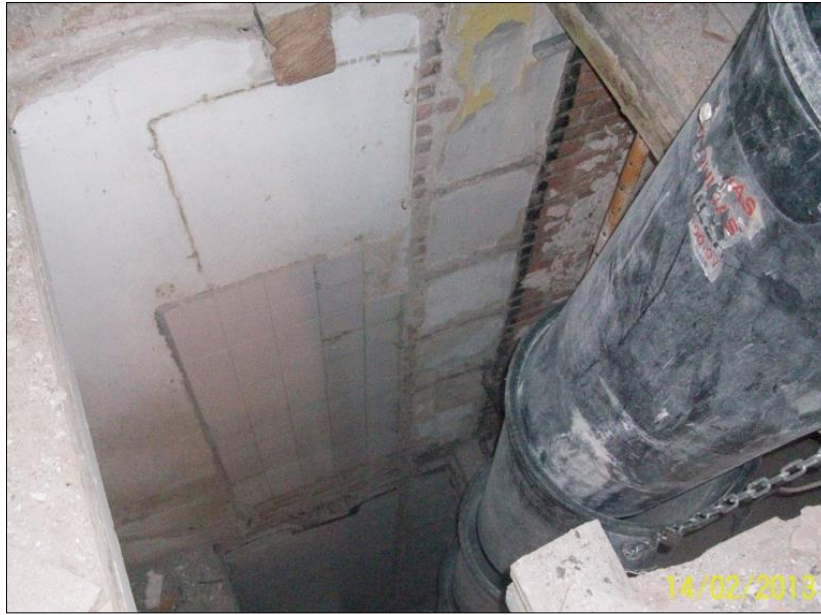
*Fotografies 3.3 i 3.4 : Tub de descàrrega*

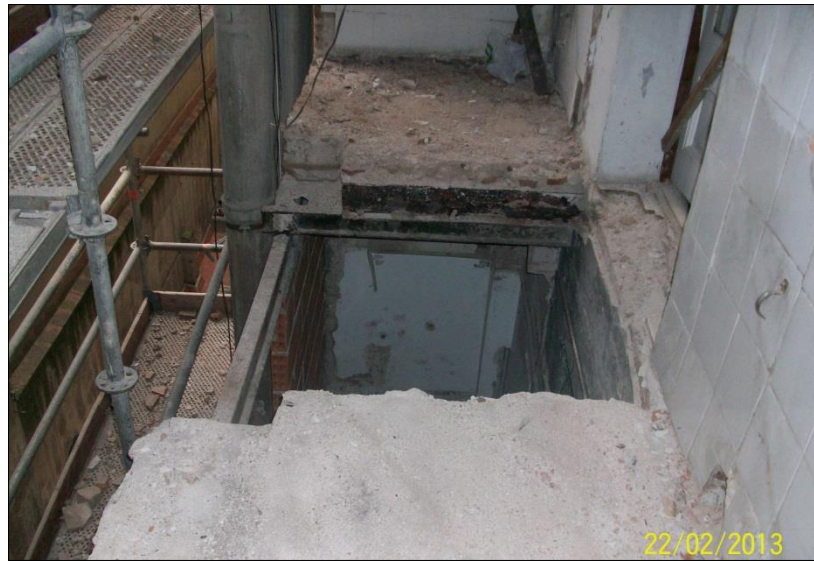
4<sup>a</sup> setmana de febrer: aquesta setmana va venir un treballador de l'ajuntament a veure l'obra. Els operaris van fer tot lo possible per ocultar les obres de l'àtic ja que havien començat sense la llicència pertinent. Van començar a fer els tancaments de les galeries i els daus de formigó per a l'estintolament de l'ascensor. L'arquitecte em va demanar que comprovés que els daus feien 30x30 cm tal com posava en el projecte, però aquests eren més petits. En la reunió que van tenir, van acordar que enderrocarien la part central del paviment de la galeria, que estava en mal estat, i el tornarien a fer.

*Fotografies 3.6 : Part central enderrocada de les galeries*

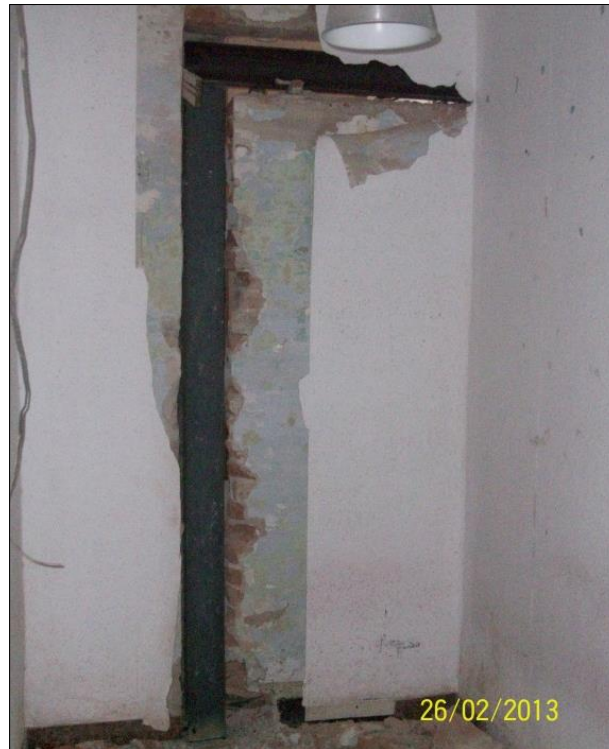
5<sup>a</sup> setmana de febrer: els operaris van acabar l'estintolament en la planta 1<sup>a</sup>, 3<sup>a</sup> i 4<sup>a</sup>. Faltava col·locar una biga en la planta 2<sup>a</sup>. El soldador va col·locar malament el pilar unit a la biga en cada planta i només van poder modificar el principal i el 1r ja que encara no s'havia fet. Hi va haver problemes amb el baixant ja que donava a l'habitació del 1r 1a. Finalment, es va optar per col·locar un colze de 45°. Tal com va demanar l'arquitecte, vaig passar una cinta de dalt a baix de l'edifici per tal d'agafar una secció vertical. En aquesta secció havia d'anotar on estaven els forjats, el paviment del replà i la teulada. Durant aquesta setmana hi van haver pluges intenses que van ocasionar humitats per filtració al 4rt 2a de l'edifici n° 56 d'Aragó, a més a més, en l'edifici estudiat, les filtracions van arribar fins al 2n 2a.

*Fotografia 3.8 : Estintolament*

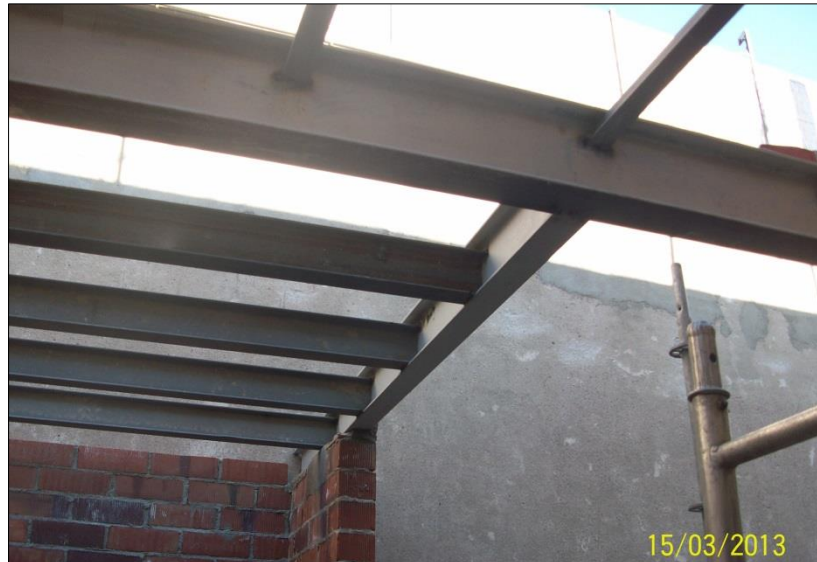
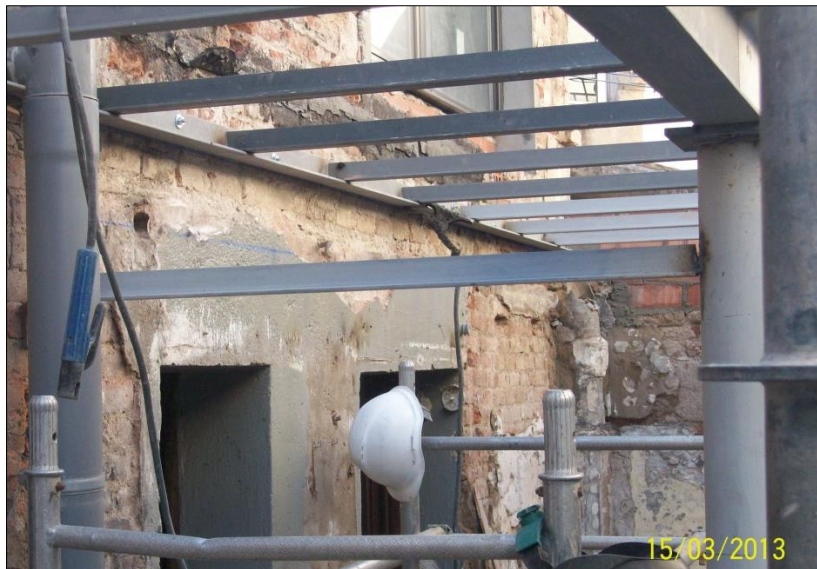
*Fotografies 3.10 i 3.11 : Estructura metàl·lica planta 4a*

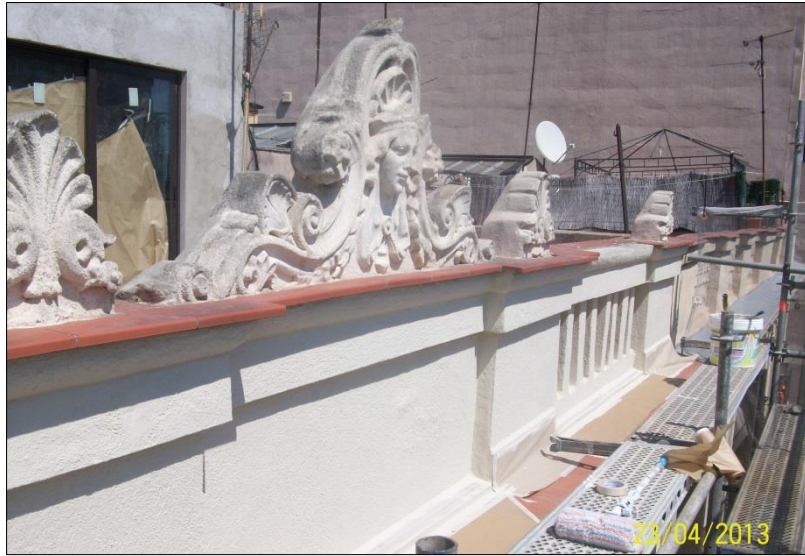
*Fotografia 3.23 : Part de façana principal sanejada i pintada*

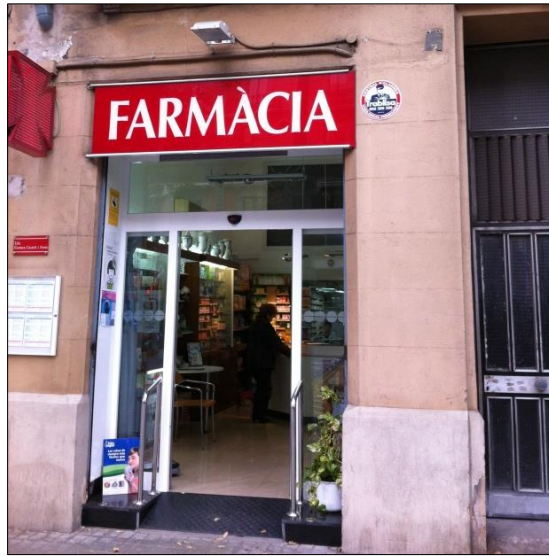
*Fotografia 3.46 : Farmàcia (Local comercial 1)*

El dia 31 de maig de 2013, l'operari de Gas Natural va estar treballant a l'entrada de l'edifici col·locant la instal·lació del gas. A l'hora de col·locar un dels tubs a la part

superior de la paret, va fer un forat que va ocasionar altres problemes amb la Farmàcia. Es va tapar el forat tant ràpid com es va poder.

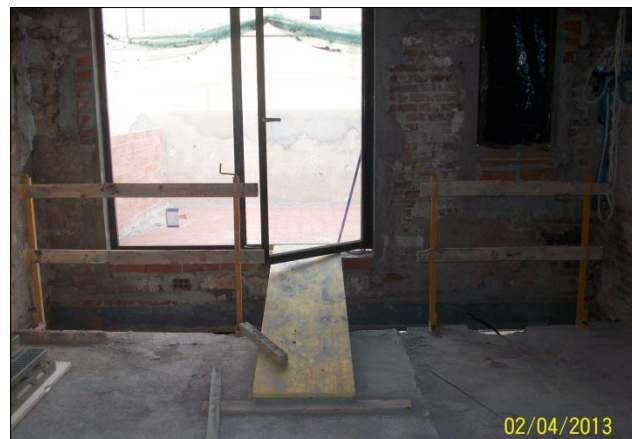
*Fotografia 3.69 : Baranes de seguretat*

Un altre fet va ser la mala col·locació de baranes de seguretat a l'àtic ja que, aquestes, estaven subjectades en una biga en mal estat. La seva funció era la d'evitar la caiguda a diferent nivell dels operaris, però, realment, no aportaven cap tipus de seguretat als operaris.

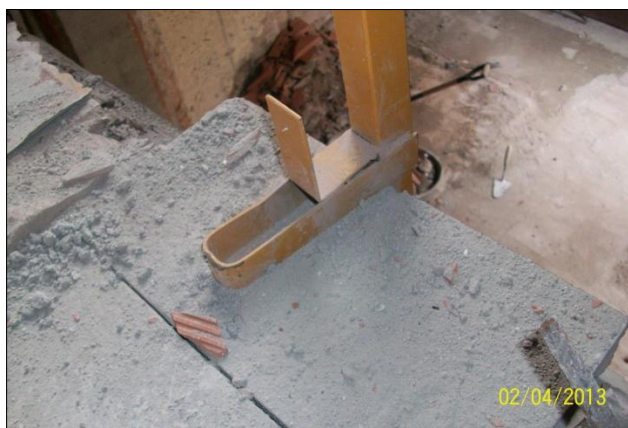
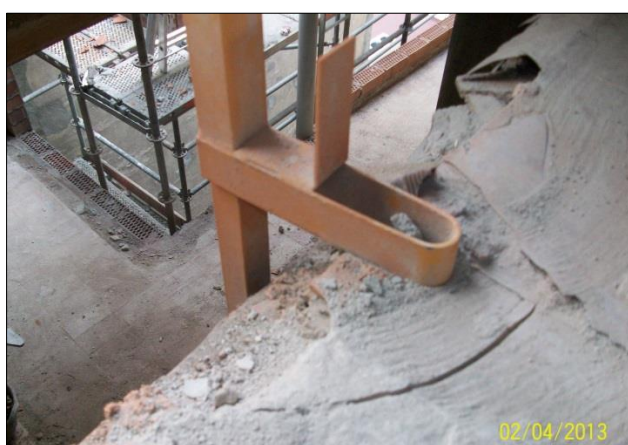
*Fotografies 3.70 i 3.71 : Sergents mal col·locats*
